Provincia di Verona
Comune di **NEGRAR**

PIANO COMUNALE DELLE ACQUE

Monografie delle sezioni dei corpi idrici

Dicembre 2016

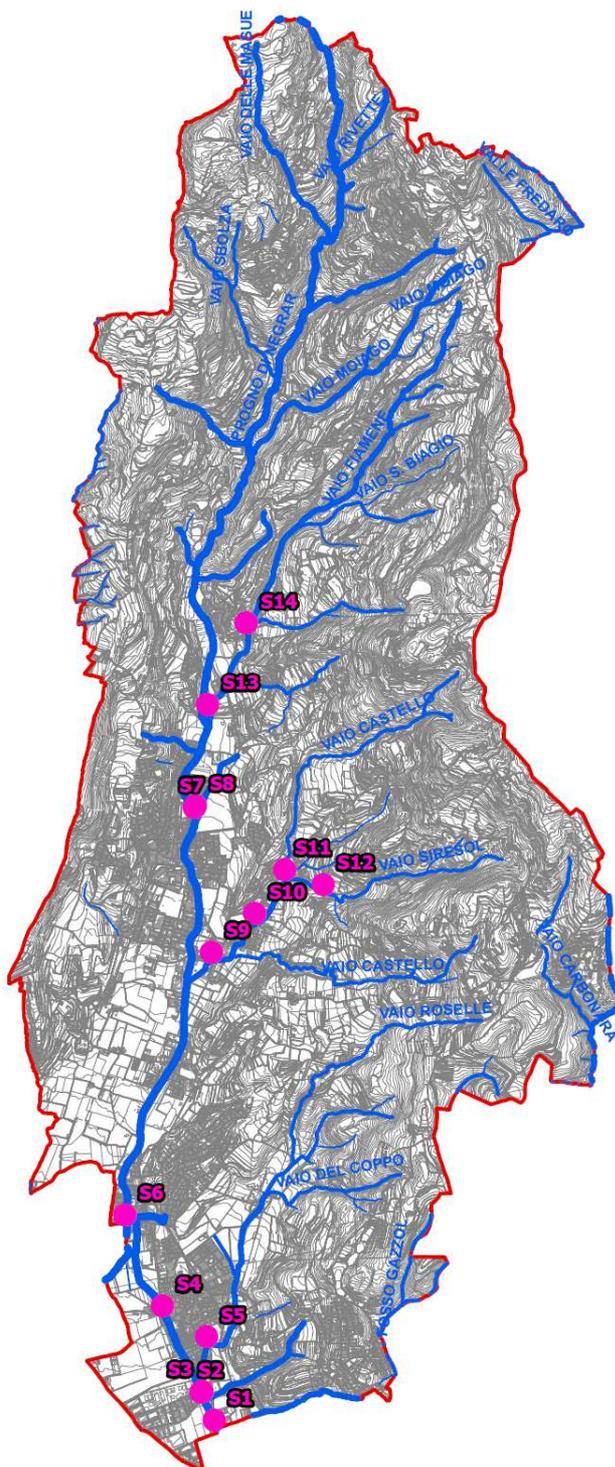
Planimetria del Comune di Negrar con ubicazione delle sezioni rilevate

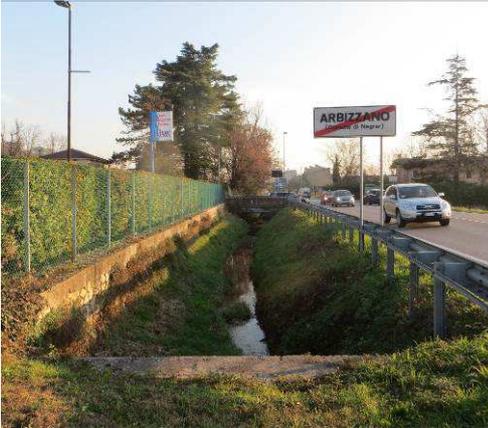
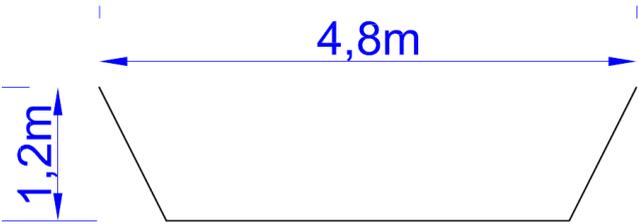
Sezione S1	Vaio del Ghetto
Localizzazione su foto aerea

<p>Descrizione: La sezione presenta una forma trapezia con sponde inerbite. Non si ravvisano elementi di criticità dal rilievo eseguito.</p>

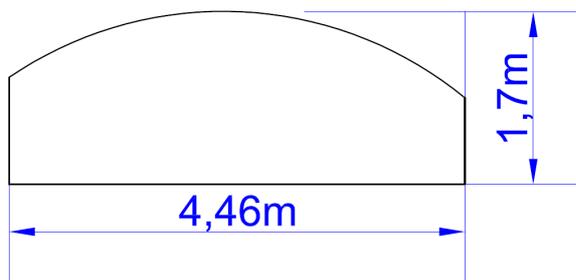
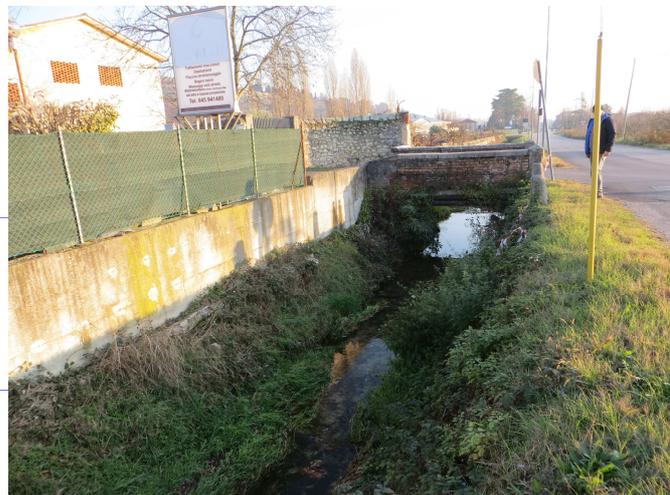
Sezione S2

La sezione misurata si trova in via case Zamboni, in corrispondenza dell'attraversamento di viale del Lavoro

Descrizione: La sezione di forma trapezia nel tratto libero ed inerbito, in corrispondenza dell'attraversamento è confinata da pareti verticali in muratura con larghezza di circa 4,5m e altezza 1,7m.

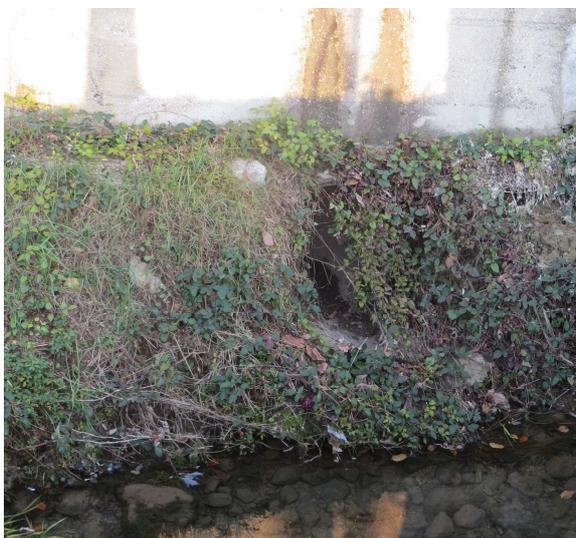
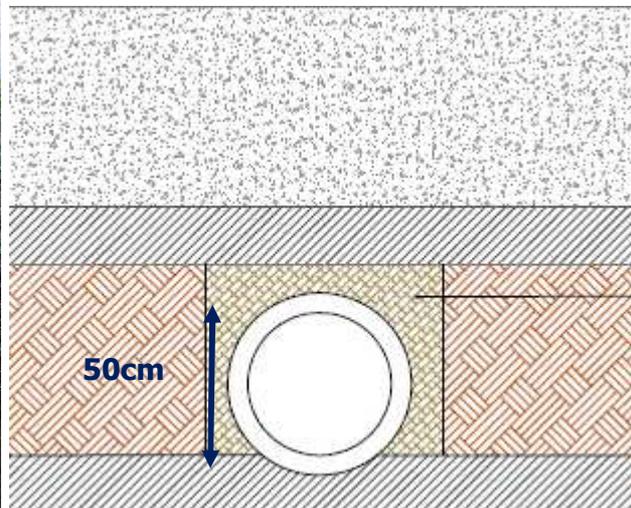
Sezione S3

Descrizione: si tratta di una tubazione in calcestruzzo con diametro 50cm realizzata nell'ambito di un recente intervento del Consorzio di bonifica che ha previsto l'intubamento del tratto terminale del Vaio Bernardinelle allo sbocco nel Vaio Ghetto.

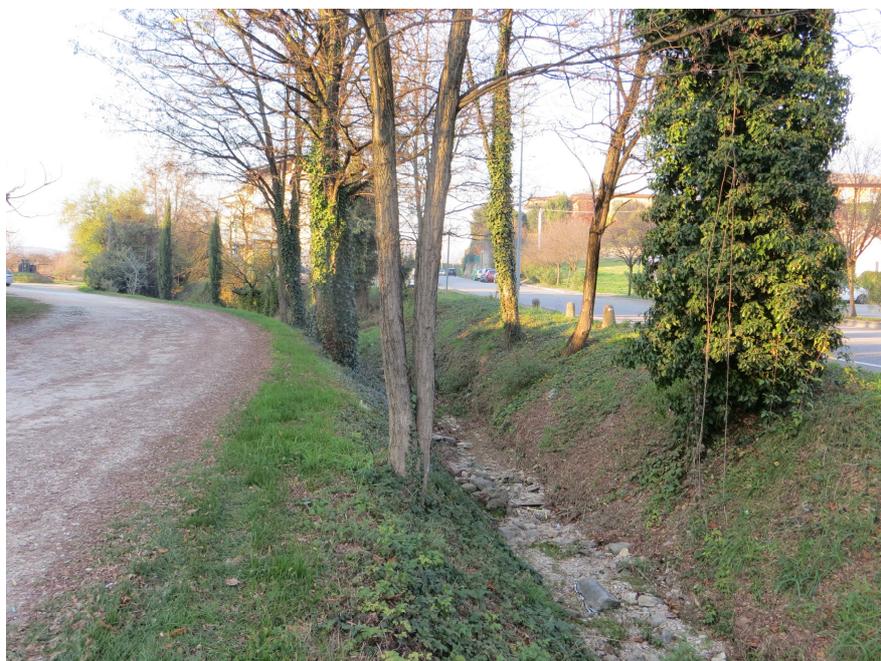
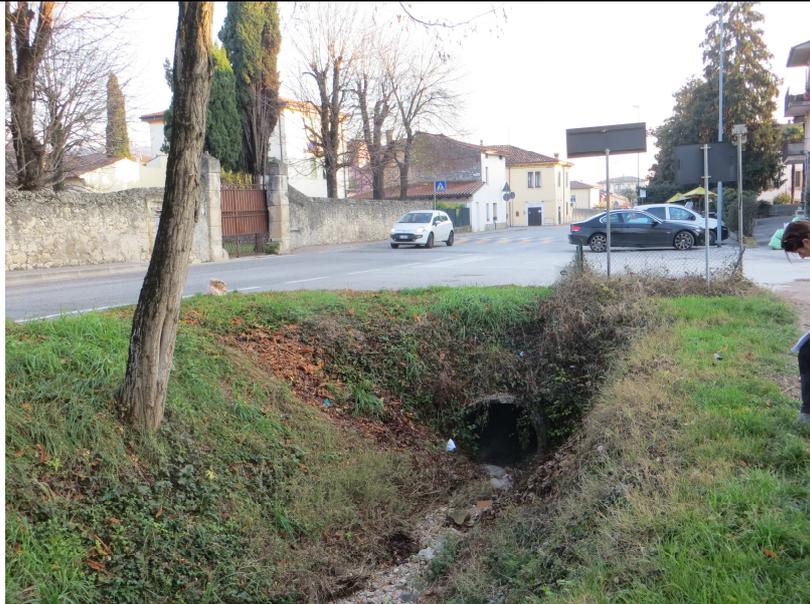
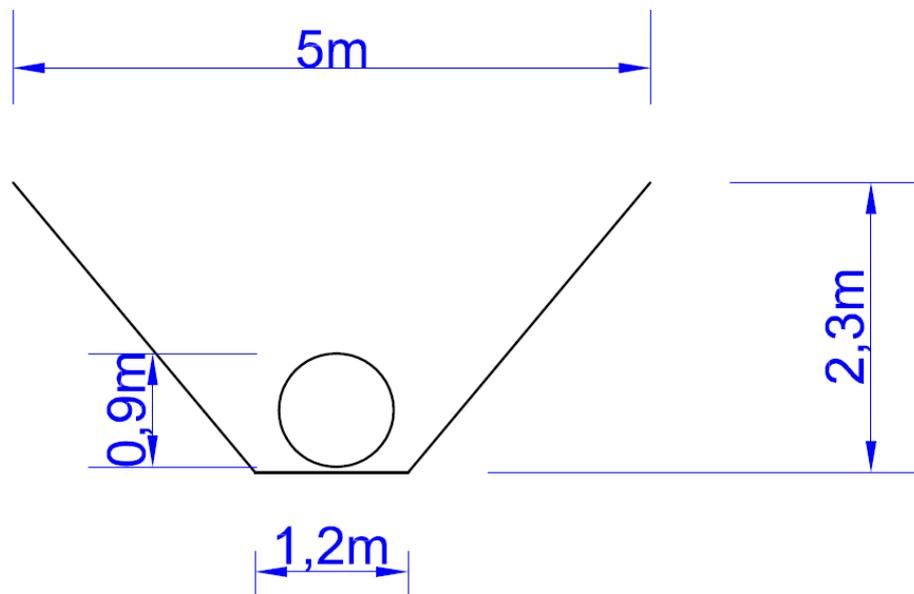
Sezione S4

Sezione misurata in via Camarele in corrispondenza dell'attraversamento stradale.

Materiale: la sezione del vaio Ghetto, di forma trapezoidale è caratterizzata da sponde inerbite. In corrispondenza del sottopasso stradale, il vaio viene intubato in una condotta di diametro pari a 90 cm in calcestruzzo.

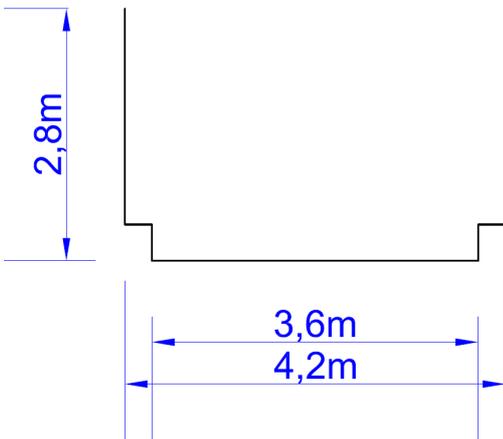
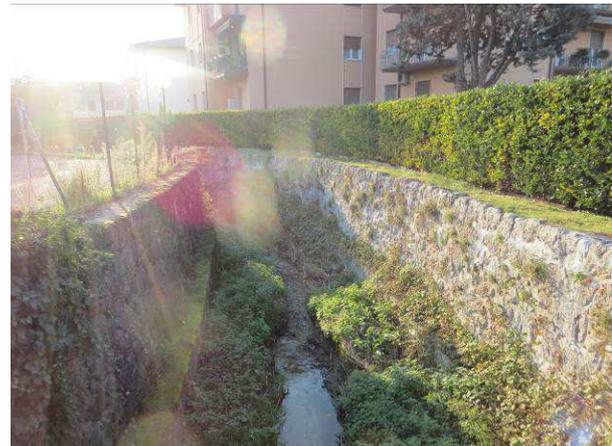
Sezione S5

Descrizione: il corso d'acqua, in prossimità dell'attraversamento stradale risulta incanalato, con sezione rettangolare e sponde in pietrame. Si registra la presenza di vegetazione erbacea sul fondo.

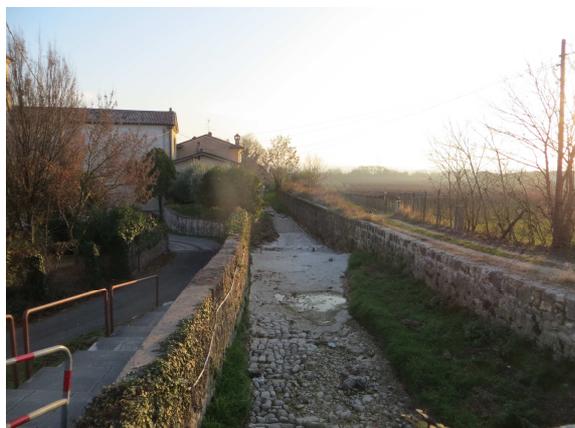
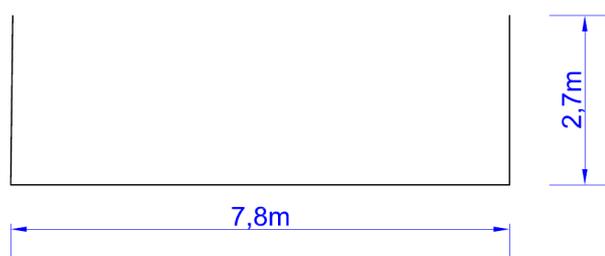
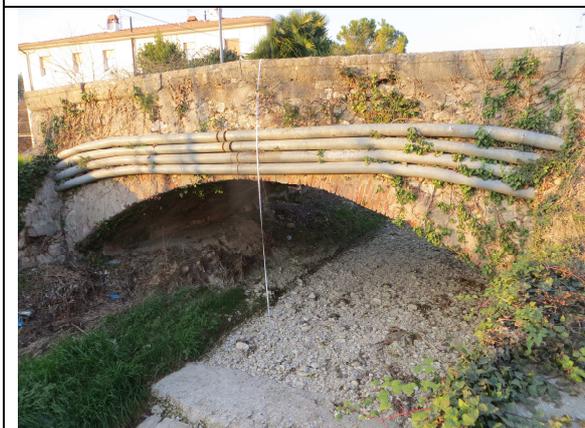
Sezione S6

La sezione misurata si trova in Via dei Carmelitani, in prossimità della scuola elementare.

Descrizione: la sezione del progno di Negrar, pensile in questo tratto, di forma rettangolare è caratterizzata da sponde in pietrame e fondo in ciottoli e pietrame, con presenza di vegetazione erbacea.

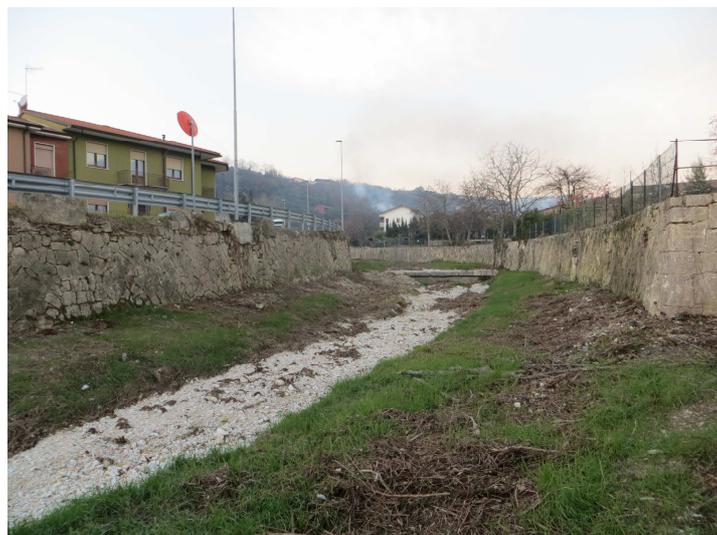
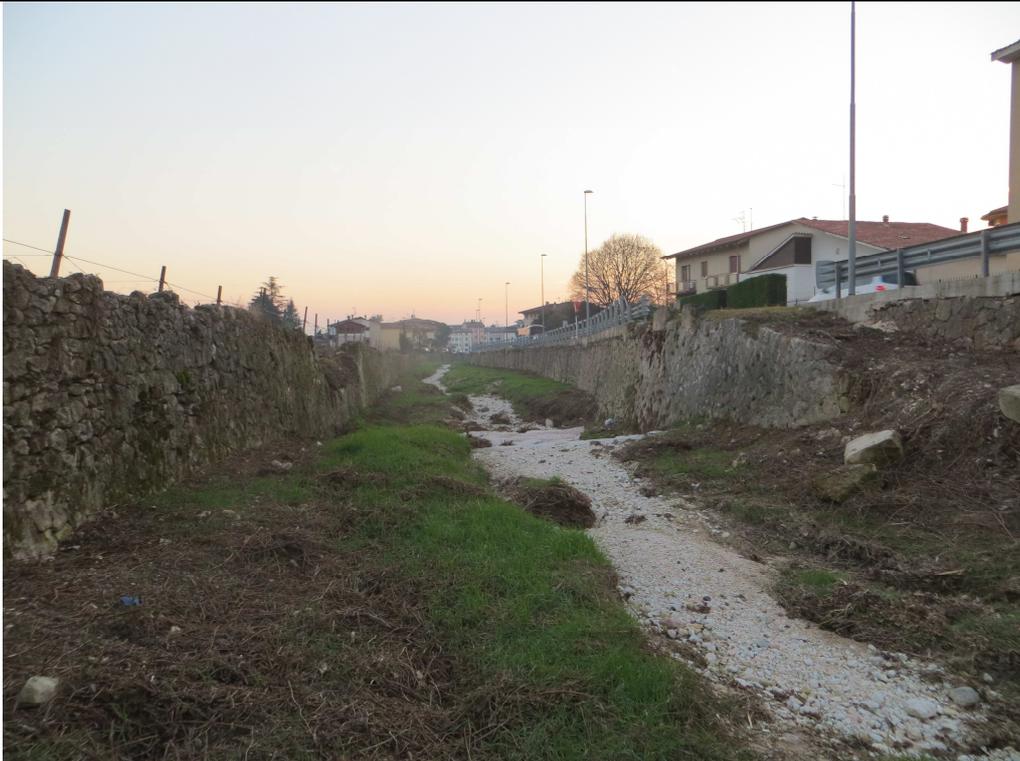
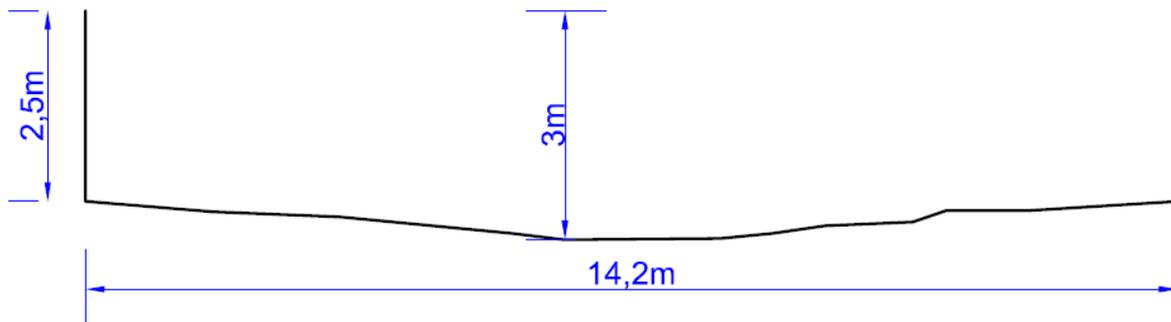
Sezione S7

La sezione misurata si trova in prossimità di Via Veneto San Vito, in vicinanza al punto di affluenza del Prognetto di Villa.

Descrizione: il proguo di Negrar è ribassato rispetto alla strada provinciale. Presenza sponde verticali in sassi e muratura. Il fondo è in parte caratterizzato dalla presenza di ciottoli e in parte inerbito.

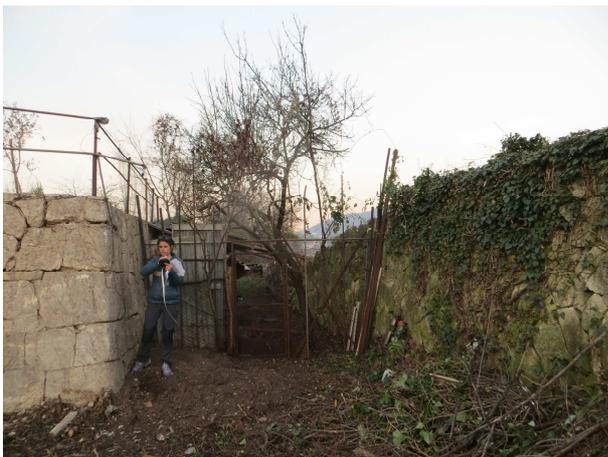
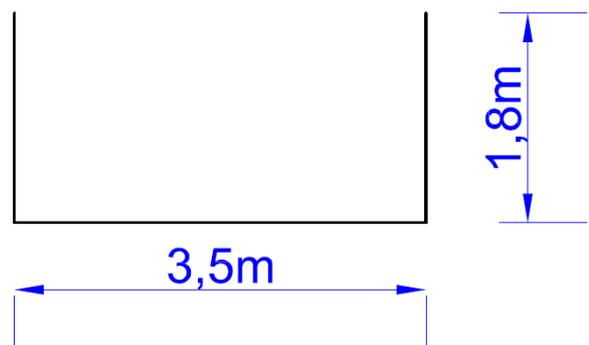
Sezione S8

La sezione è stata misurata allo sbocco del Progetto di Villa nel progno di Negrar, in prossimità della sezione S7.

Descrizione: in questo tratto il Progetto di Villa presenta una sezione rettangolare con sponde verticali in sasso e muratura, il fondo è in terra con presenza di vegetazione erbacea e arborea. In corrispondenza dello sbocco si rileva la presenza di una recinzione e una baracca mobile all'interno dell'alveo fluviale.

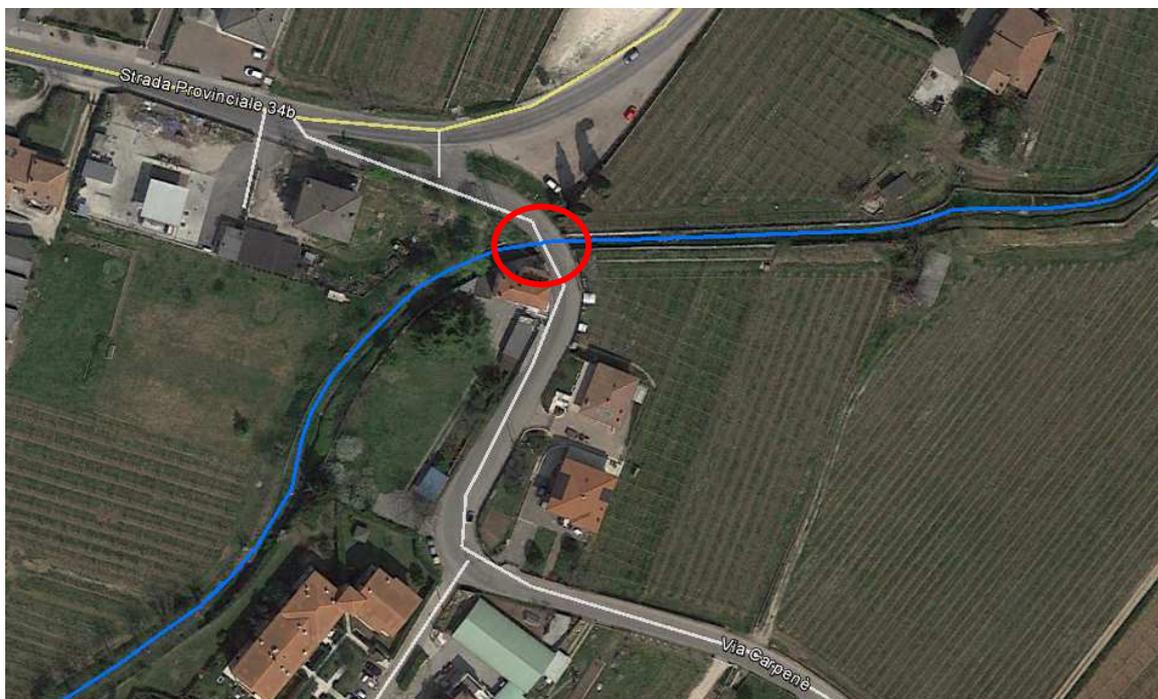
Localizzazione su foto aerea

La sezione misurata si trova in via Carpenè, in corrispondenza dell'attraversamento stradale. La forma della sezione è assimilabile a rettangolare in quanto presenta pareti verticali in pietra. Il fondo lastricato presenta copertura erbosa a monte dell'attraversamento.

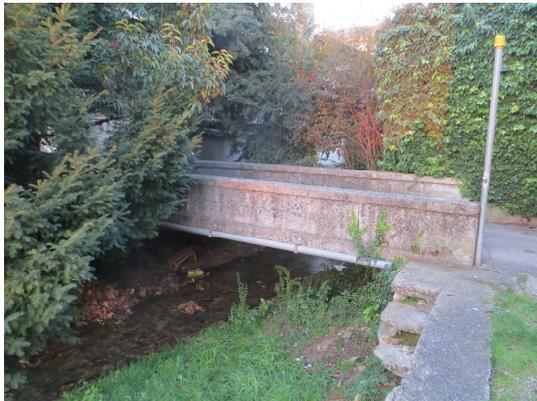
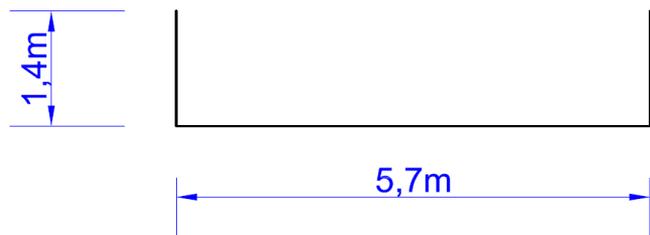
Sezione S10

Descrizione: Il corso d'acqua passa in prossimità di alcune case, il fondo è naturale con ciottoli, le sponde risultano terrose e inerbite.

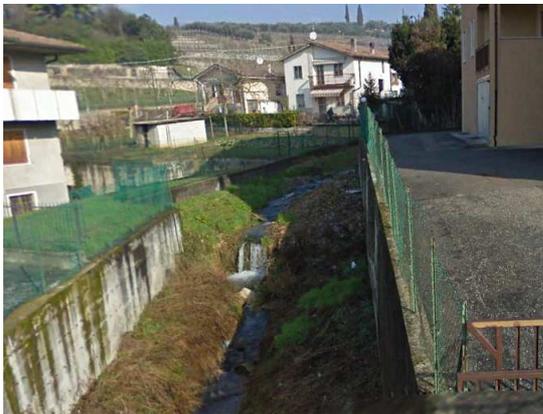
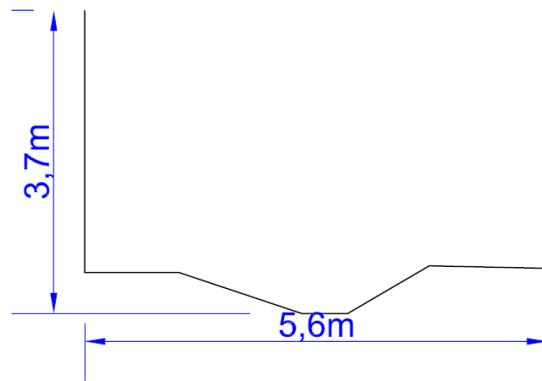
Sezione S11

Descrizione: Il corso d'acqua, che scorre tra le case, risulta incanalato, con sponde verticali in muratura. Il fondo risulta inerbito.

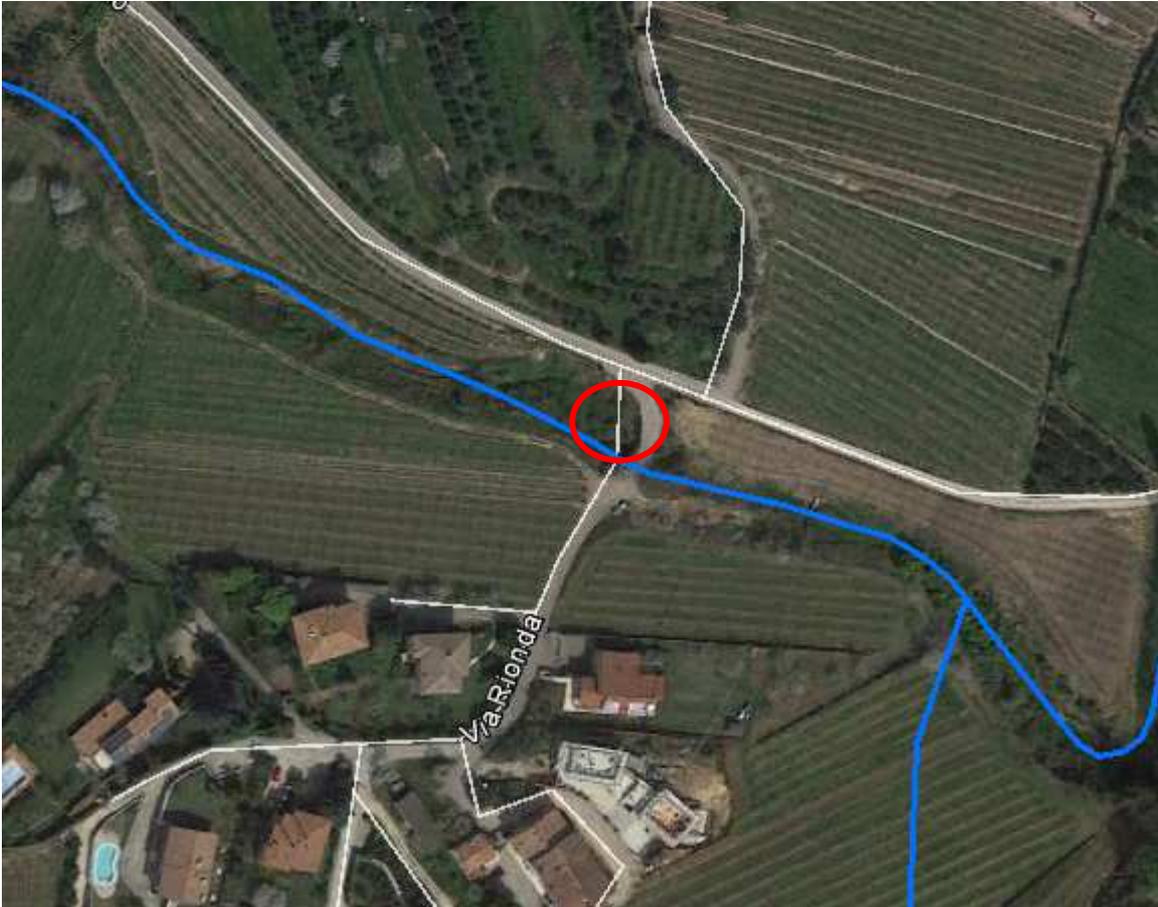
Localizzazione su foto aerea

La sezione misurata si trova in via Rionda.

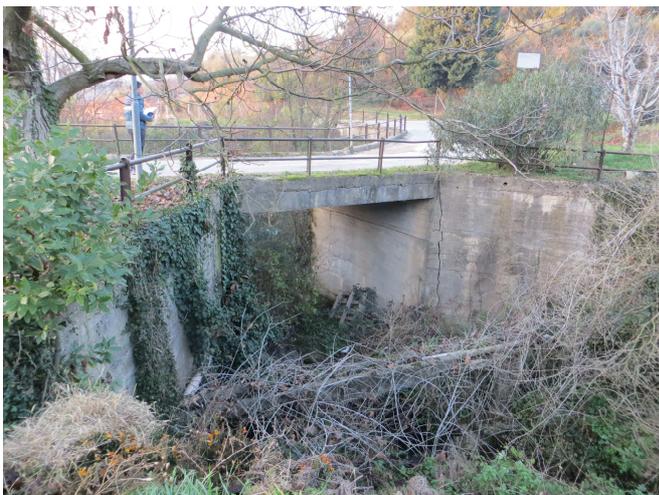
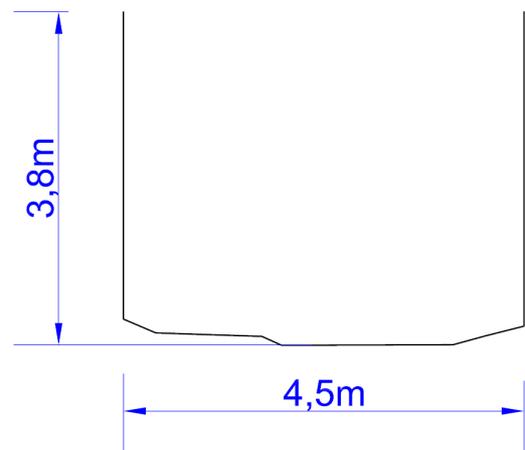
Sezione S12

Descrizione: Il corso d'acqua, che scorre ad una profondità di circa 3,8 m dal piano campagna è caratterizzato dalla presenza di vegetazione arborea e materiale legnoso che potrebbe determinare fenomeni di trasporto o ostruzione dei manufatti.

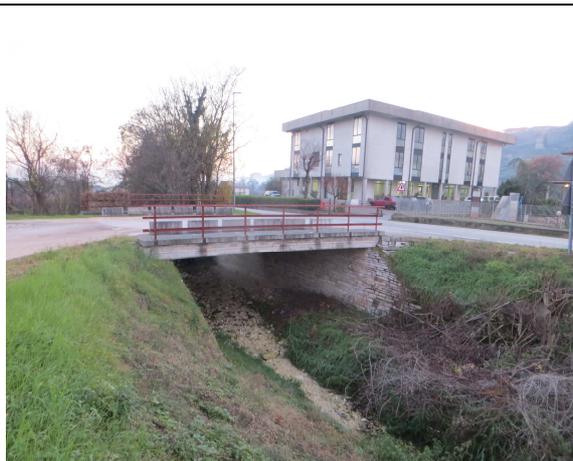
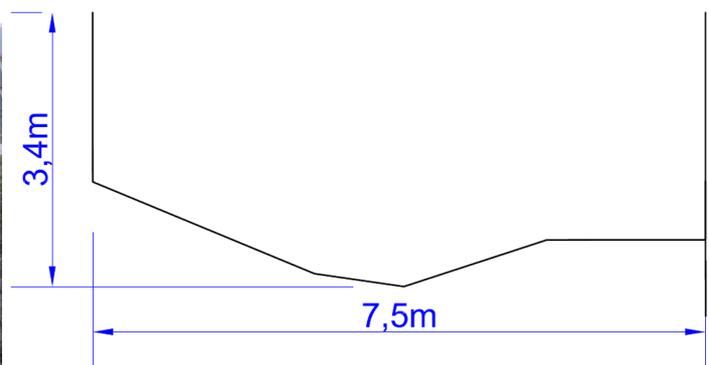
Sezione S13

Descrizione: il fondo risulta caratterizzato dalla presenza di ciottoli e vegetazione erbacea e arbustiva.

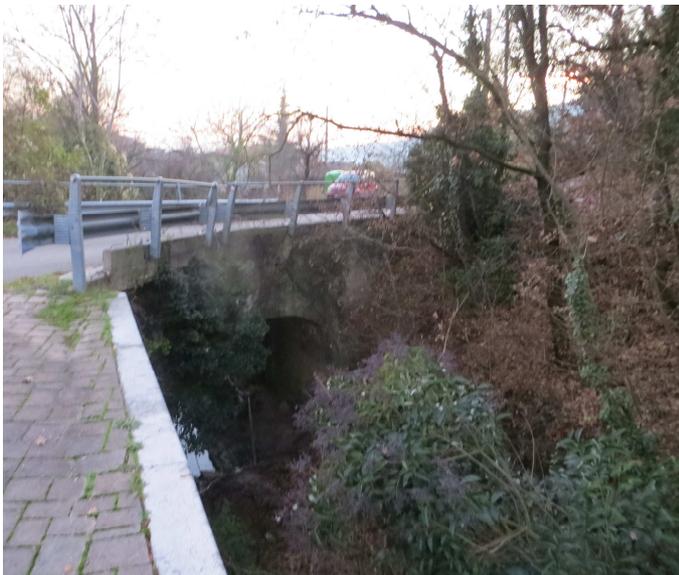
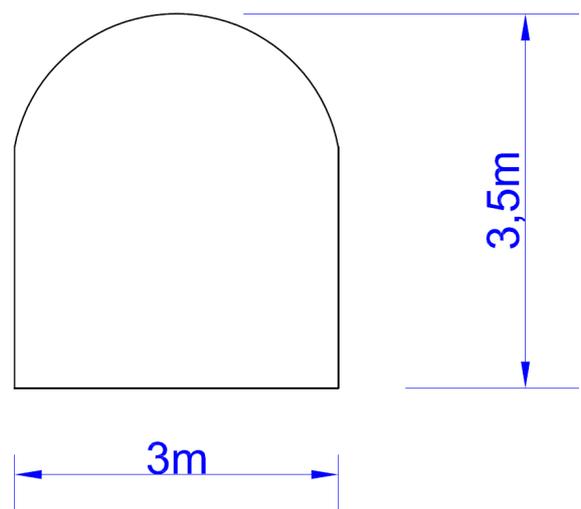
Sezione S14

E' stata misurata la sezione sotto l'attraversamento stradale.

Descrizione: La sezione è stata misurata sotto l'attraversamento stradale. Nel tratto di riferimento il corso d'acqua è interessato dalla presenza di fitta vegetazione arborea e arbustiva.
