Provincia di Verona
Comune di **NEGRAR**

PIANO COMUNALE DELLE ACQUE

**Relazione tecnica allegata
alla dichiarazione di non
necessità alla V.Inc.A.**

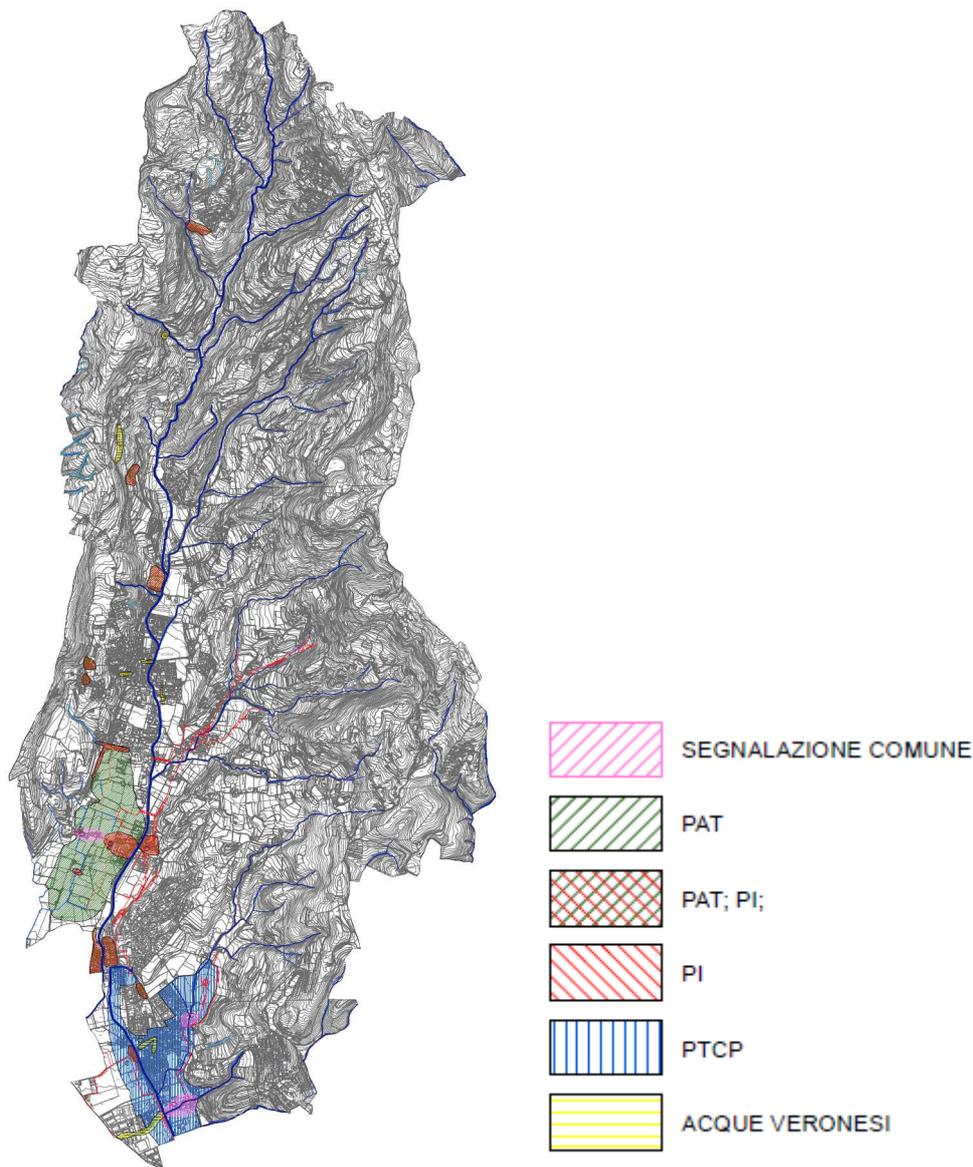
Individuazione delle criticità idrauliche con il Piano delle Acque 2016

In tale tavola sono state raccolte tutte le criticità segnalate dai piani urbanistici e di settore oltre che le segnalazioni dirette degli Enti operanti del territorio prima dell'evento 2018.

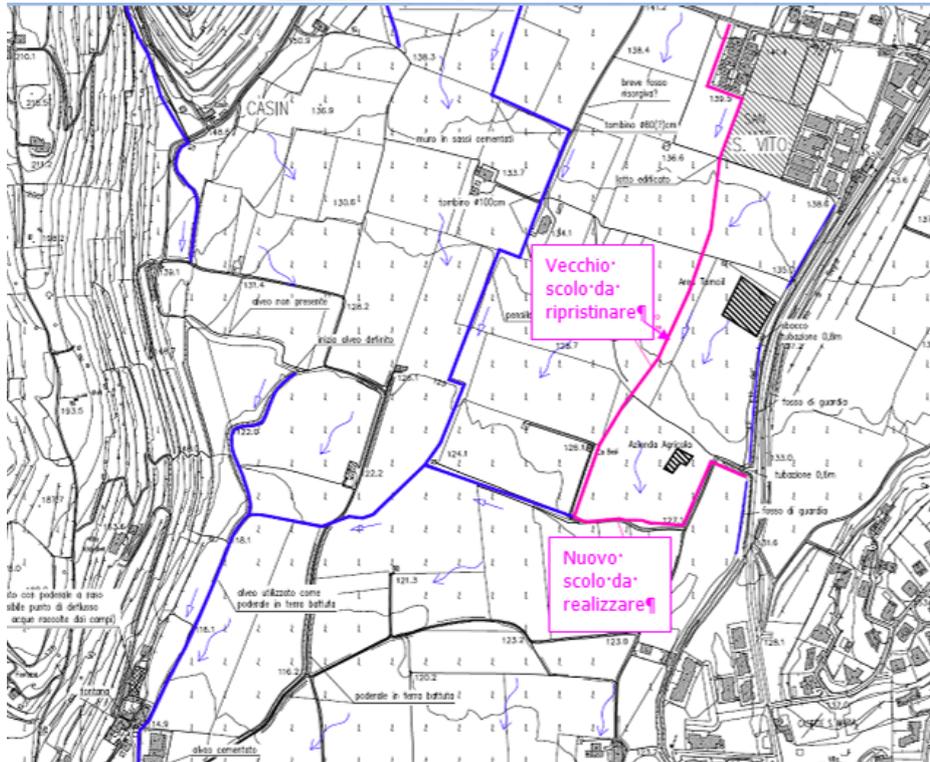
Planimetria degli interventi proposti

La soluzione proposta prevede il collegamento idraulico della zona est con la zona ovest attraverso il collettamento alla rete di scolo esistente. In particolare si propone di:

- ripristinare un vecchio alveo esistente che correva in direzione nord sud proveniente da via Quintarelli nell'area di San Vito;
- realizzare un nuovo scolo in direzione est-ovest di collegamento allo scolo esistente, lungo la capezzagna, al fine di drenare l'acqua proveniente dalla canalina di scolo posta alla base del rilevato della Strada provinciale SP4.

Per il drenaggio della zona agricola, si intende privilegiare l'impiego di canalizzazioni a superficie libera, utilizzate per convogliare le acque a sud verso il corso d'acqua parallelo a via Fontana (Pedemonte); la scelta è dovuta al fatto che trattasi di opere maggiormente affidabili e di semplice realizzazione e manutenzione, con il non trascurabile vantaggio di essere facilmente potenziabili in caso di necessità (per esempio, nel caso si renda necessario ampliare ulteriormente la rete di drenaggio).

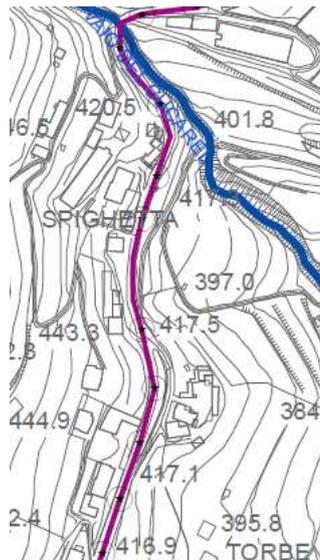
Tratto critico della rete in via Spighetta

Si tratta di una criticità relativa alla rete fognaria in via Spighetta. Tale criticità è stata segnalata da Acque Veronesi, ente gestore del ciclo idrico integrato, come area di esondazione. La condotta fognaria della rete nera in tale zona risulta in PVC di diametro 200mm. La criticità sembra essere legata alle quote della rete che presenta dei cambi di pendenza oltre che alla dimensione limitata della rete di raccolta delle acque.

L'intervento proposto consiste nella realizzazione di un sollevamento al fine di ovviare a tale criticità.

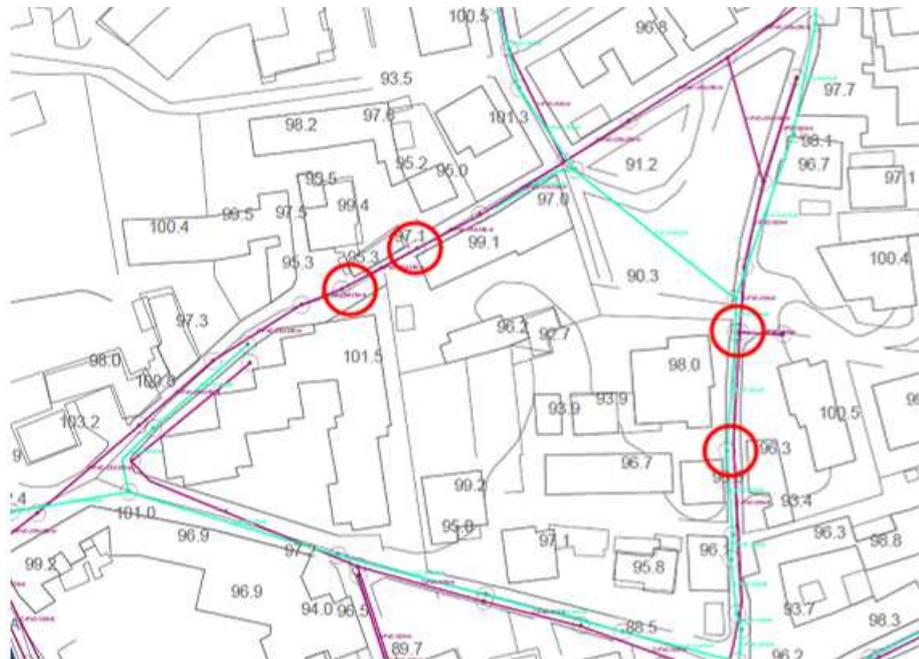
Segnalazioni di criticità della rete fognaria in via della Repubblica e via Gioberti

Si tratta di una criticità relativa alla rete fognaria in via della Repubblica e in via Gioberti per cui si manifesta esondazione in corrispondenza di alcuni pozzetti della Rete Nera.

Si segnala che la linea delle acque bianche non presenta continuità in via della Repubblica e si propone di estendere la rete fognaria in tale via.

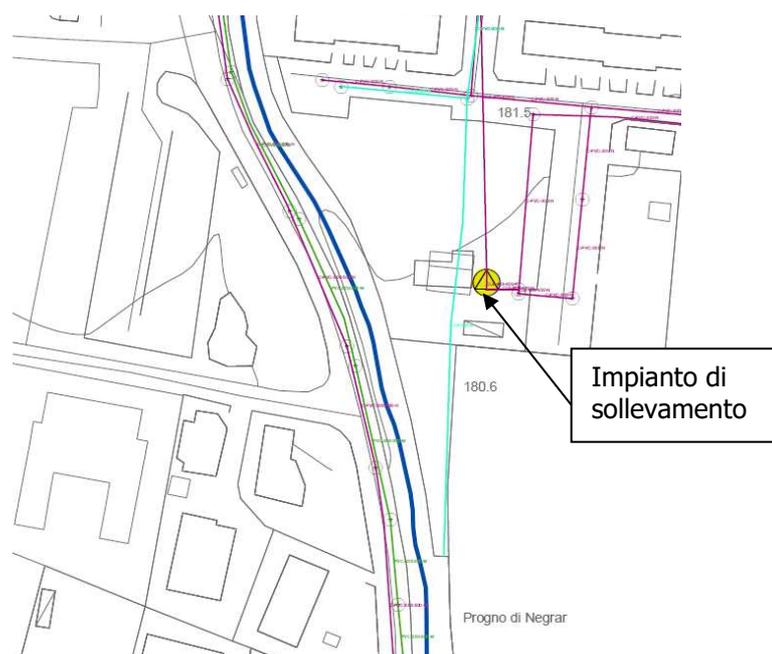
Planimetria della rete fognaria in via degli Alpini

Si tratta di una criticità segnalata da Acque Veronesi relativamente a problematiche di allagamento di Via degli Alpini. In tale via è presente un impianto di sollevamento della rete nera con condotta in pressione che collega alla rete passante sotto la Strada provinciale, mentre le acque bianche sono convogliate al progno di Negrar. In condizioni di eventi piovosi critici si registrano sofferenze della rete in particolare in corrispondenza dell'impianto di sollevamento che risulta insufficiente. Infatti la condotta a nord riceve le acque dalla condotta mista e pertanto è necessario smaltire una portata maggiore rispetto alla capacità dell'impianto. **Si propone la separazione della condotta mista e potenziamento dell'impianto di sollevamento o un maggiore serbatoio di laminazione.**

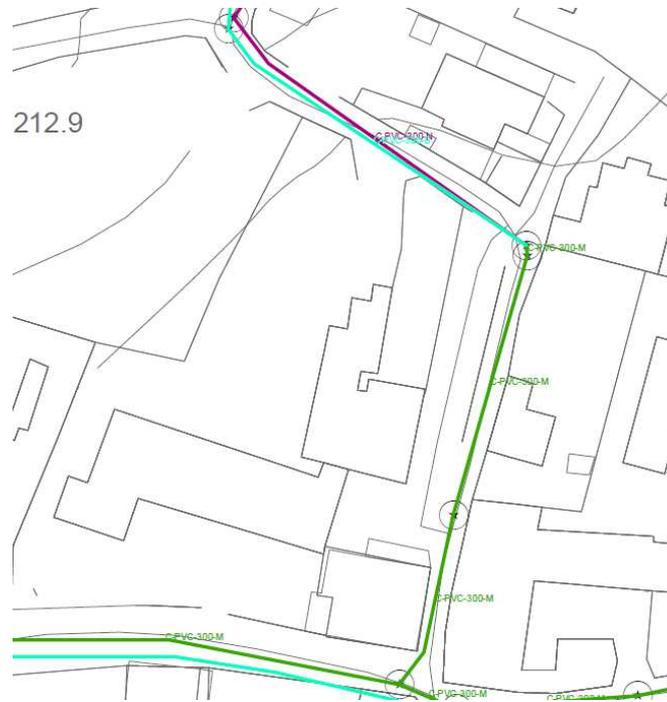
Area oggetto di criticità nella zona di via Ciliegi con innesto della rete separata nella rete mista

L'allagamento di Via dei Ciliegi è relativo all'insufficienza della rete fognaria segnalato da Acque Veronesi. Si registra infatti che le condotte separate della rete bianca e nera, entrambe di diametro 300mm, confluiscono in una condotta della rete mista di diametro 300mm (quindi sottodimensionata), provocando situazioni di allagamento.

L'intervento proposto per la risoluzione della criticità consiste nella sostituzione della condotta mista esistente con contestuale separazione della rete bianca e nera intale tratto.

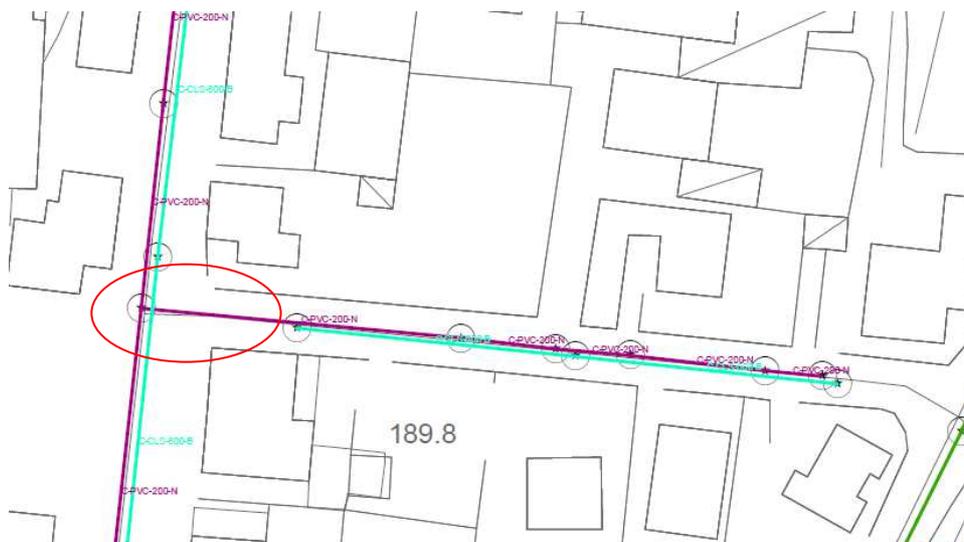
Area oggetto di criticità nella zona di via Nazario Sauro

Si tratta di una segnalazione effettuata da parte di Acque Veronesi relativamente all'insufficienza della rete fognaria in via Nazario Sauro con conseguente allagamento: l'ultimo tratto della rete delle acque bianche risulta infatti essere scollegato dalla rete principale, oltre ad essere ad una quota inferiore rispetto alla stessa.

È pertanto necessario garantire la continuità della rete bianca realizzando il collegamento al fine di garantire il corretto smaltimento delle acque meteoriche.

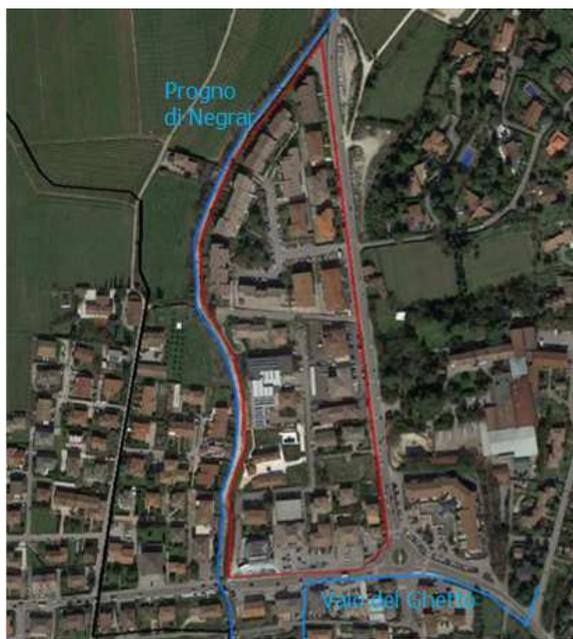
Nella frazione di S. Maria, specialmente in via Casa Cuchi, è stata registrata di sovente la presenza di allagamenti dovuti alla provenienza di acque da Via Sartori e dalla provinciale (Via Casette di Santa Maria) per poi convogliare acqua in via Casa Cuchi allagando le case.

Foto aerea dell'area in esame

Intervento Proposto	Soggetti coinvolti
Realizzare una rete di raccolta delle acque bianche provenienti dalla Valfiorita, posando tubazioni di adeguato diametro	Comune
Realizzare una rete di raccolta delle acque bianche posando tubazioni di adeguato diametro	Comune
Migliorare il sistema di captazione delle acque meteoriche incrementando il numero, la dimensione e la luce delle griglie stradali.	Comune
Adeguata e frequente pulizia delle caditoie stradali	Comune

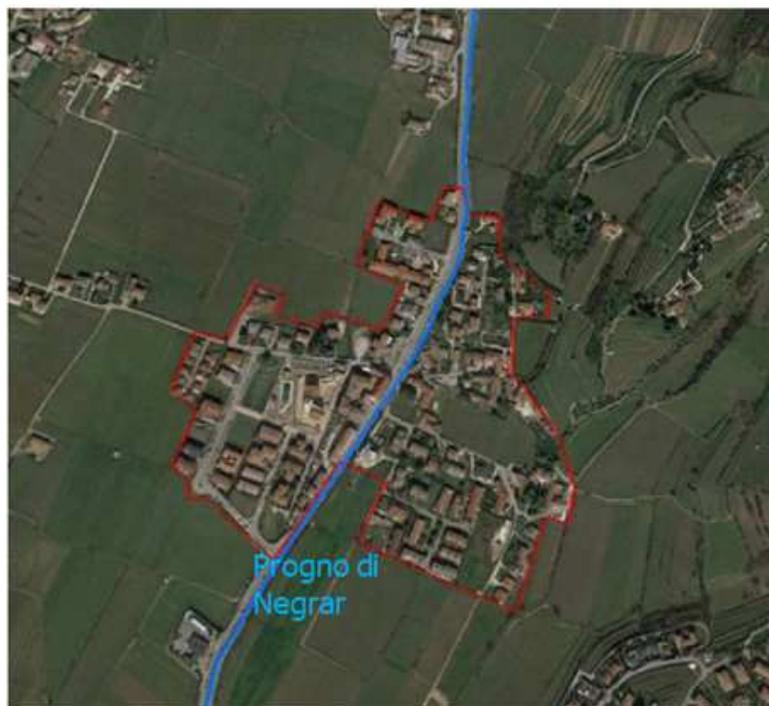
La porzione in destra orografica del Progno di Negrar, è spesso soggetta ad allagamenti.

Foto aerea dell'area in esame

Intervento Proposto	Soggetti coinvolti
Realizzare una rete di raccolta delle acque bianche posando tubazioni di adeguato diametro	Comune
Potenziare la esistente rete di raccolta delle acque bianche aumentando il diametro delle tubazioni	Comune
Migliorare il sistema di captazione delle acque meteoriche incrementando il numero, la dimensione e la luce delle griglie stradali.	Comune
Adeguata e frequente pulizia delle caditoie stradali	Comune
Ripristinare la connettività idraulica del territorio tra la rete minore (vajole) e la rete idrografica maggiore (Progno di Negrar e relativi affluenti), facendo confluire le acque nel Vaio delle Bessole (corso d'acqua demaniale parallelo a via Fontana a Pedemonte). Si fa presente che tale vaio risulta attualmente in parte convertito a poderale per l'accesso ai fondi ed in parte scomparso. Il suo uso improprio da parte di una coltivazione non rispettosa della morfologia territoriale è una problematica che l'ente competente (Genio Civile di Verona) dovrà risolvere possibilmente prima che gli interventi proposti in questo studio lo vadano a caricare di una portata liquida di intensità non trascurabile.	Genio Civile Privati Comune

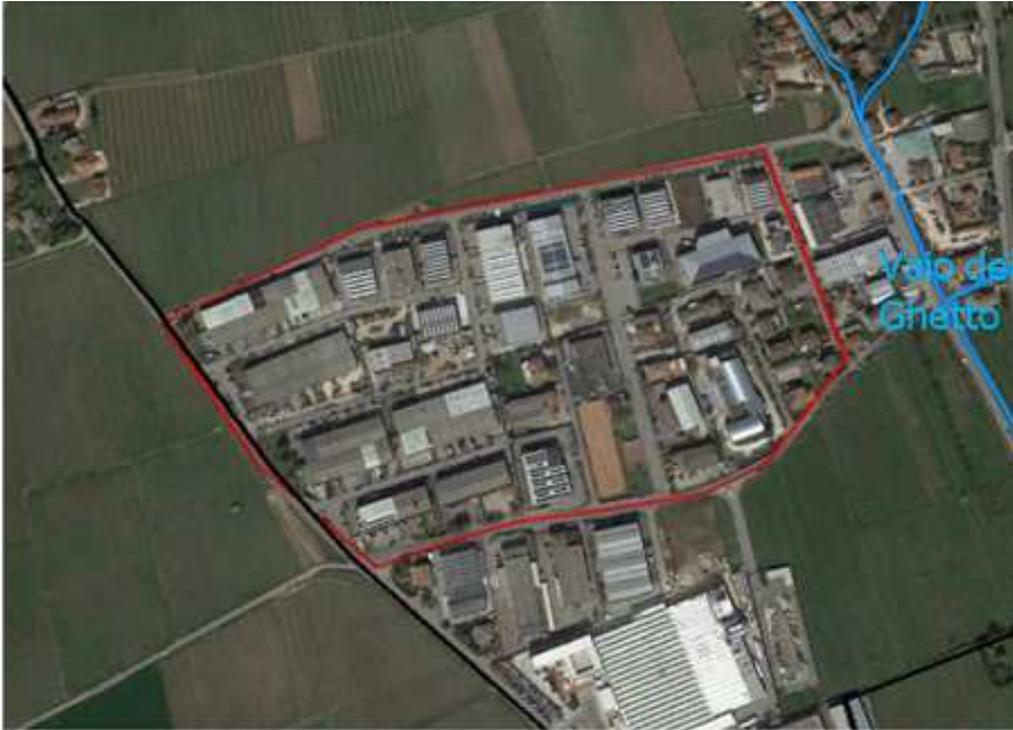
Le problematiche verificatesi in quest'area sono strettamente collegate al carattere di eccezionalità dell'evento meteorico.

Foto aerea dell'area in esame

Intervento Proposto	Soggetti coinvolti
Completare la rete di raccolta delle acque bianche	Comune
Potenziare la esistente rete di raccolta delle acque bianche aumentando il diametro delle tubazioni	Comune
Adeguata e frequente pulizia delle caditoie stradali	Comune
Smaltimento nel canale scolmatore previsto dal Consorzio di Bonifica con confluenza in Adige	Privati (mediante accordo con Consorzio di Bonifica Comune di Negrar

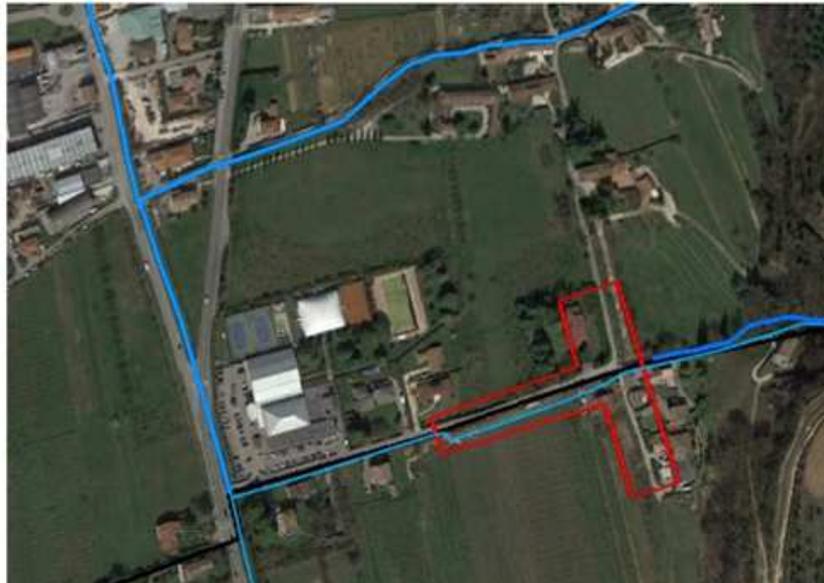
L'area in esame, essendo stata oggetto di allagamenti ricorrenti (sono stati segnalati almeno altri 2 episodi nel 2014), è stata analizzata da uno studio idrologico e idraulico di dettaglio (in fase di redazione durante la stesura del presente elaborato).

Foto aerea dell'area in esame

Intervento Proposto	Soggetti coinvolti
Collettare le acque raccolte dal Vaio di Arbizzano al Vaio del Ghetto mediante tubazione di grande diametro	Consorzio di Bonifica Comune
Smaltimento nel canale scolmatore previsto dal Consorzio di Bonifica con confluenza in Adige	Privati (mediante accordo con Consorzio di Bonifica Comune di Negrar

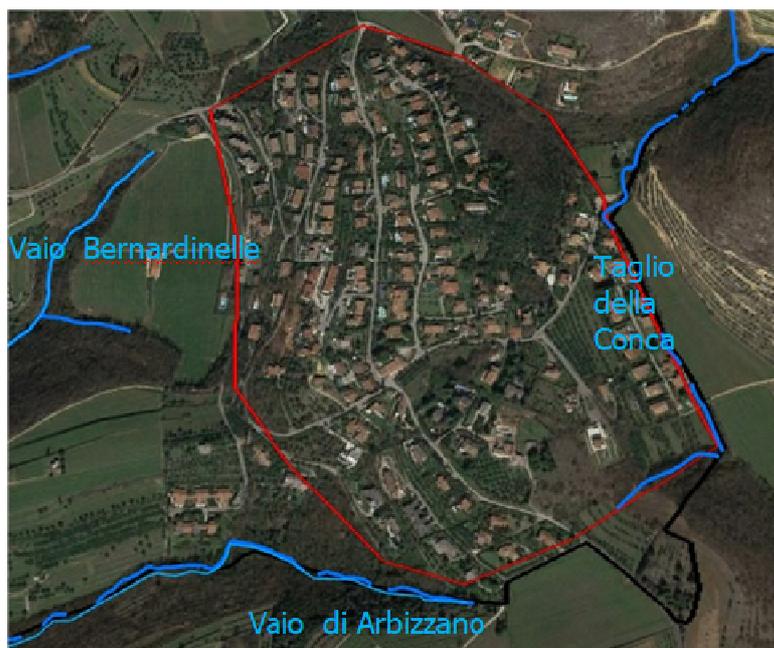
Le problematiche verificatesi in quest'area sono strettamente collegate al carattere di eccezionalità dell'evento meteorico.

Foto aerea dell'area in esame

Intervento Proposto	Soggetti coinvolti
Realizzare una rete di raccolta delle acque bianche con tubazioni di diametro adeguato e potenziare i tratti esistenti, aumentando il diametro delle tubazioni	Comune Acque Veronesi
Migliorare il sistema di captazione delle acque meteoriche incrementando il numero, la dimensione e la luce delle griglie stradali. È opportuno inoltre che in corrispondenza delle griglie venga realizzato un cambio di pendenza in modo da rallentare il flusso delle acque di ruscellamento e migliorare l'efficienza di intercettazione dei volumi provenienti da monte.	Comune Acque Veronesi
Per risolvere la problematica della strada che prosegue verso est da via Donizzetti, è necessario realizzare opere idraulico-forestali (es. briglie) per rallentare la velocità delle acque e limitarne l'azione erosiva	Privati Comune di Negrar Servizi forestale
Adeguata e frequente pulizia delle caditoie stradali	Comune

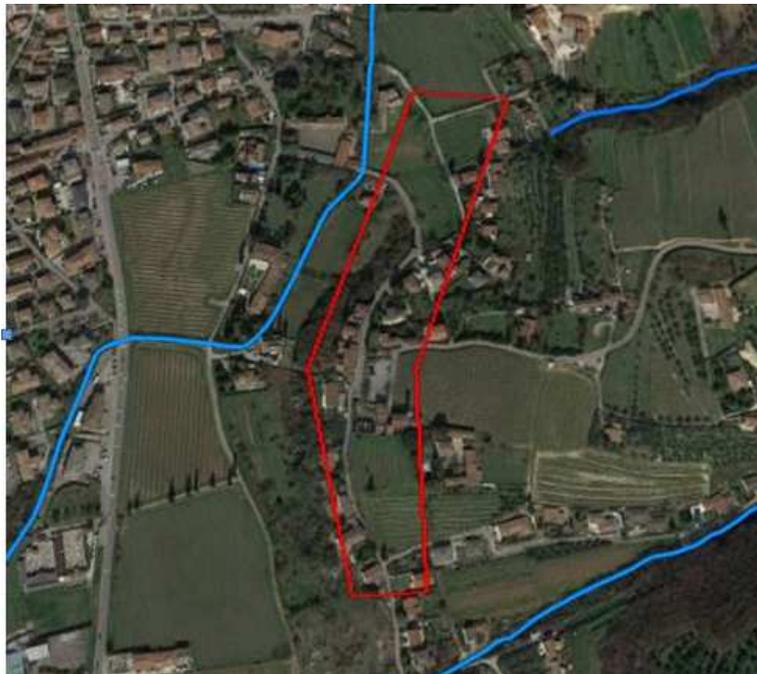
Le problematiche verificatesi in quest'area sono strettamente collegate al carattere di eccezionalità dell'evento meteorico.

Foto aerea dell'area in esame

Intervento Proposto	Soggetti coinvolti
Completare la rete di raccolta delle acque bianche	Comune
Raccordare le acque al collettore esterno	Consorzio di bonifica
Potenziare la esistente rete di raccolta delle acque bianche aumentando il diametro delle tubazioni	Comune
Migliorare il sistema di captazione delle acque meteoriche incrementando il numero, la dimensione e la luce delle griglie stradali. È opportuno inoltre che in corrispondenza delle griglie venga realizzato un cambio di pendenza in modo da rallentare il flusso delle acque di ruscellamento e migliorare l'efficienza di intercettazione dei volumi provenienti da monte.	Comune Acque Veronesi
Adeguata e frequente pulizia delle caditoie stradali	Comune

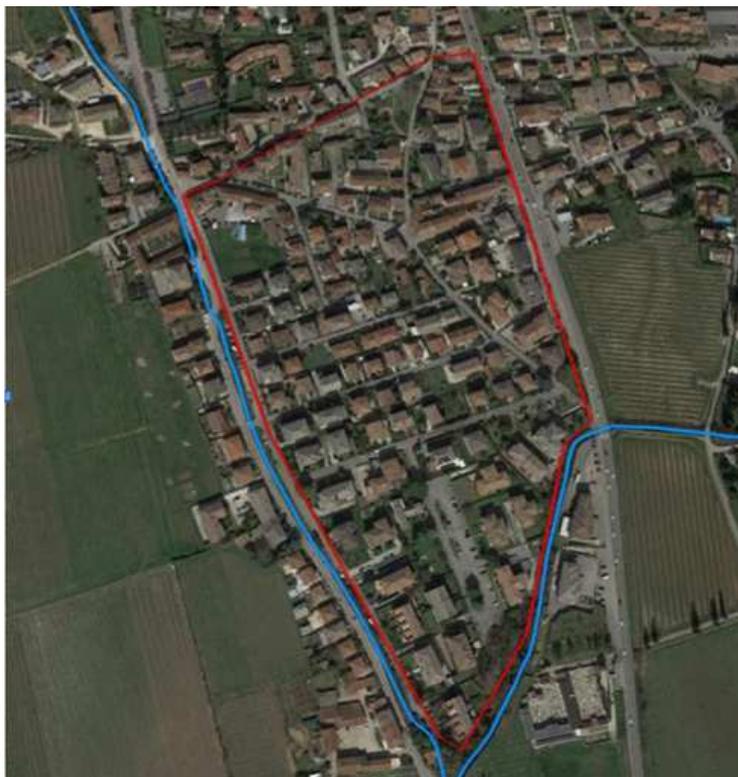
L'area in esame è stata oggetto di allagamenti ricorrenti, per tale motivo è stata analizzata da uno studio idrologico e idraulico di dettaglio (in fase di redazione durante la stesura del presente elaborato).

Foto aerea dell'area in esame

Intervento Proposto	Soggetti coinvolti
Completare la rete di raccolta delle acque bianche	Comune
Potenziare la esistente rete di raccolta delle acque bianche aumentando il diametro delle tubazioni	Comune
Adeguata e frequente pulizia delle caditoie stradali	Comune

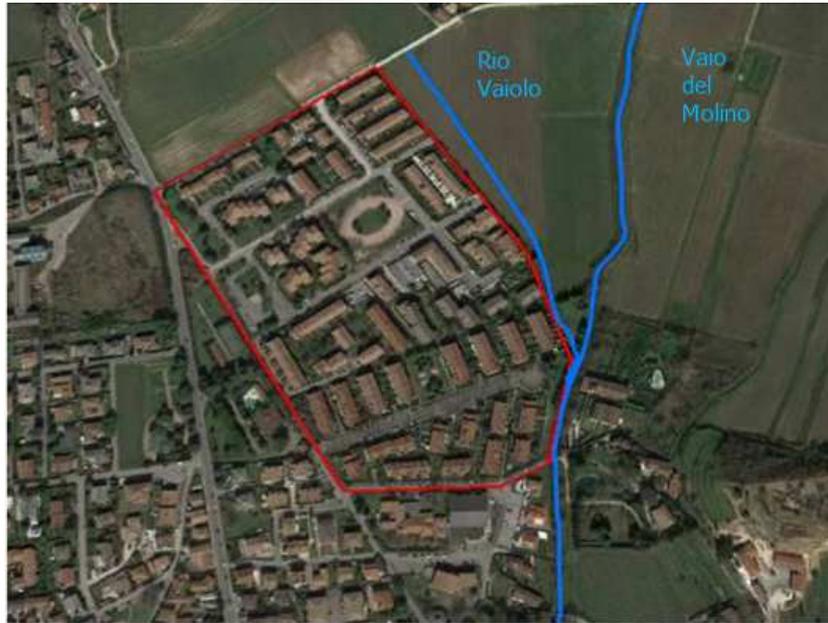
Le problematiche verificatesi in quest'area sono strettamente collegate al carattere di eccezionalità dell'evento meteorico.

Foto aerea dell'area in esame

Intervento Proposto	Soggetti coinvolti
Completare la rete di raccolta delle acque bianche su Via Novare	Comune
Potenziare la esistente rete di raccolta delle acque bianche aumentando il diametro delle tubazioni	Comune
Adeguata e frequente pulizia delle caditoie stradali	Comune

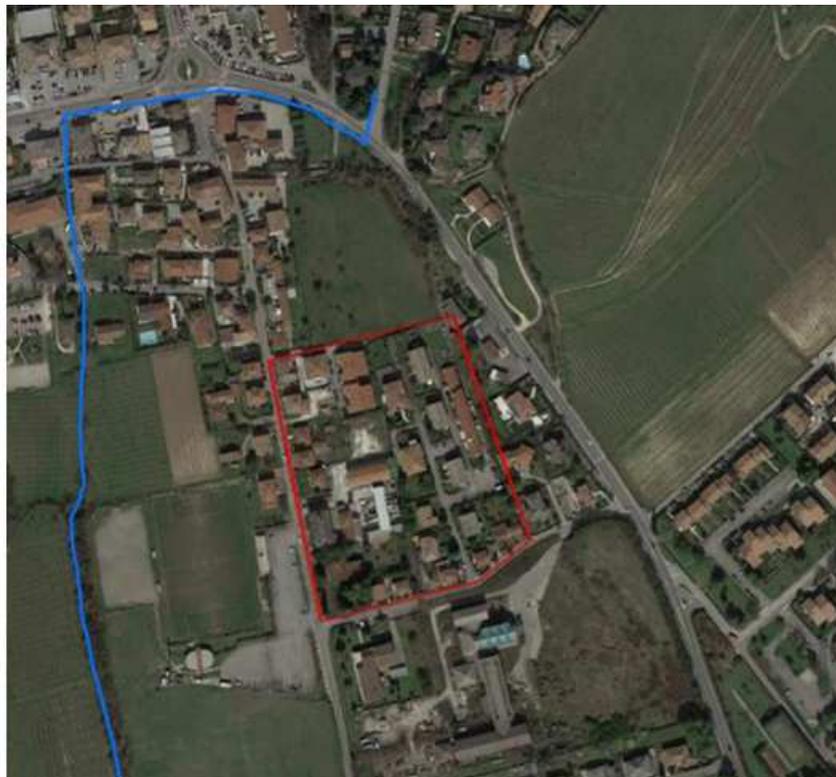
Foto aerea dell'area in esame

Intervento Proposto	Soggetti coinvolti
Realizzare una rete di raccolta delle acque bianche posando tubazioni di adeguato diametro	Comune
Adeguata e frequente pulizia delle caditoie stradali	Comune
Necessario collettamento al previsto canale scolmatore	Consorzio di bonifica

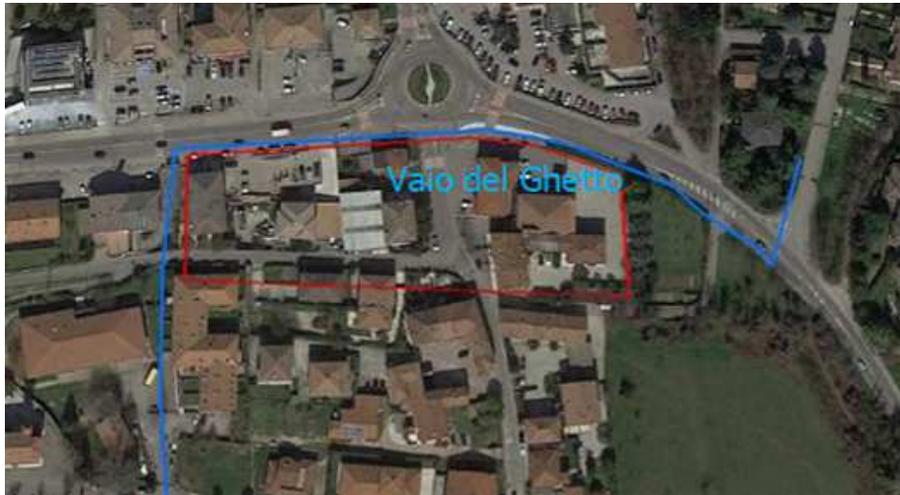
Foto aerea dell'area in esame

Intervento Proposto	Soggetti coinvolti
Realizzare una rete di raccolta delle acque bianche posando tubazioni di adeguato diametro	Comune Acque Veronesi
Adeguata e frequente pulizia delle caditoie stradali	Comune

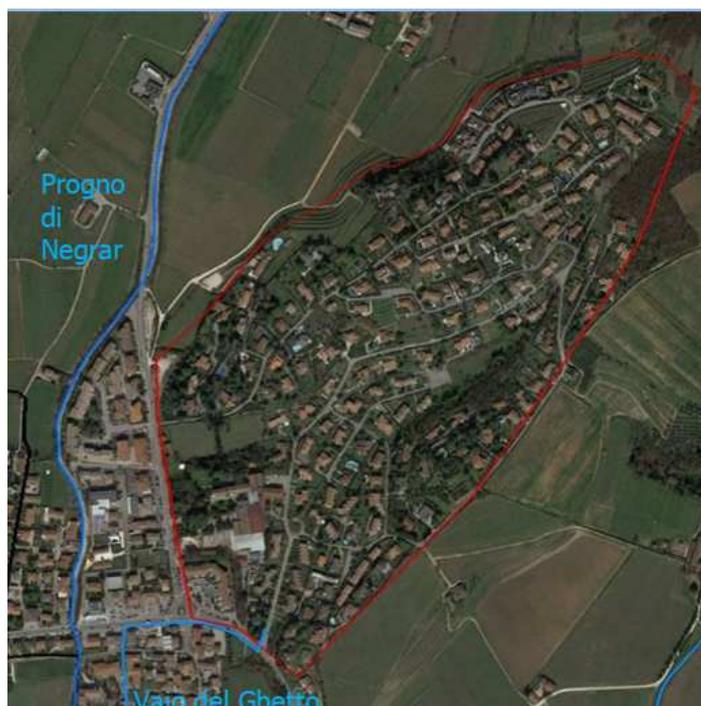
Le problematiche verificatesi in quest'area sono strettamente collegate al carattere di eccezionalità dell'evento meteorico.

Foto aerea dell'area in esame

Intervento Proposto	Soggetti coinvolti
Potenziare la esistente rete di raccolta delle acque bianche aumentando il diametro delle tubazioni	Comune
Migliorare il sistema di captazione delle acque meteoriche incrementando il numero, la dimensione e la luce delle griglie stradali. È opportuno inoltre che in corrispondenza delle griglie venga realizzato un cambio di pendenza in modo da rallentare il flusso delle acque di ruscellamento e migliorare l'efficienza di intercettazione dei volumi provenienti da monte.	Comune
Adeguata e frequente pulizia delle caditoie stradali	Comune

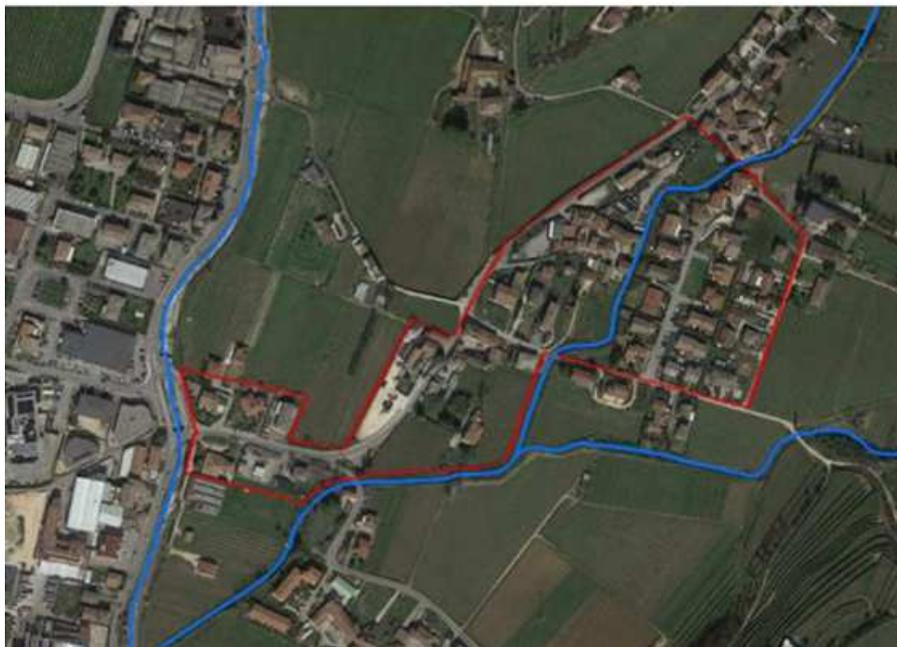
Le problematiche verificatesi in quest'area sono strettamente collegate al carattere di eccezionalità dell'evento meteorico.

Foto aerea dell'area in esame

Intervento Proposto	Soggetti coinvolti
Completare la rete di raccolta delle acque bianche posando tubazioni di adeguato diametro	Comune
Migliorare il sistema di captazione delle acque meteoriche incrementando il numero, la dimensione e la luce delle griglie stradali.	Comune
Adeguata e frequente pulizia delle caditoie stradali	Comune
Manutenzione del letto del Vaio evitando l'eccessiva crescita di vegetazione che ne riduce la sezione.	Genio Civile

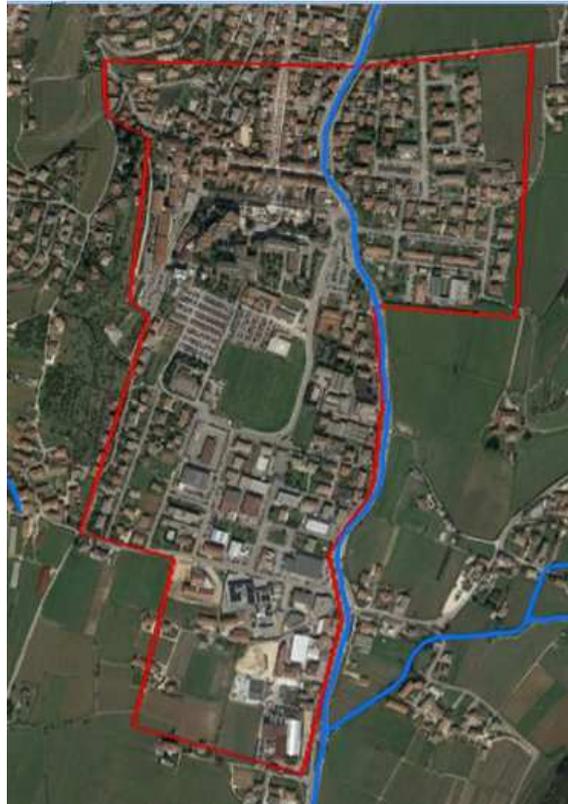
Le problematiche verificatesi in quest'area sono strettamente collegate al carattere di eccezionalità dell'evento meteorico: le acque provenienti da monte dalle frazioni di Jago, in condizioni normali vengono ben captate a monte dell'abitato.

Foto aerea dell'area in esame

Intervento Proposto	Soggetti coinvolti
Completare la rete di raccolta delle acque bianche posando tubazioni di adeguato diametro	Comune
Adeguata e frequente pulizia delle caditoie stradali	Comune

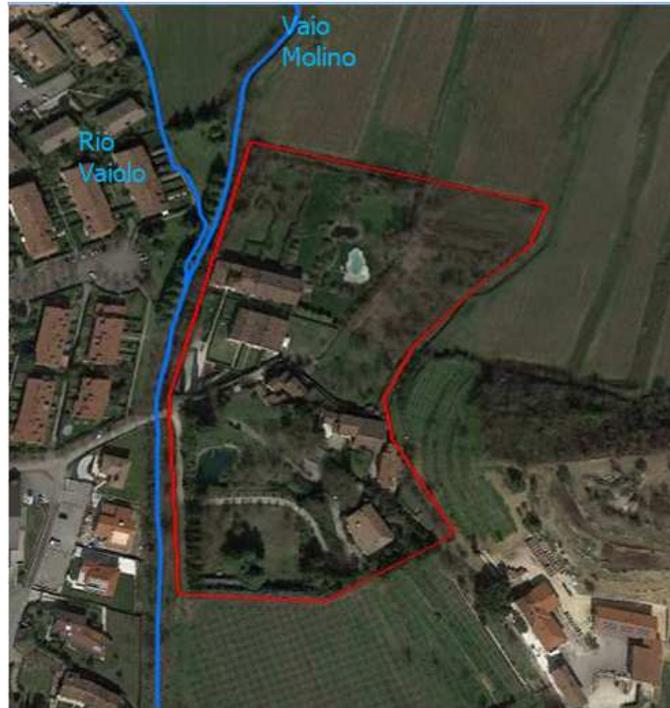
Foto aerea dell'area in esame

Gli attuali residenti del condominio *Corte Palazzina* riferiscono di allagamenti subiti nel 2004, 2010 e 2014, anche se con minore violenza dell'ultimo del settembre 2018.

Al fine di risolvere la situazione critica dell'area in esame il Consorzio di Bonifica Veronese ha già elaborato una proposta di intervento che sarà realizzato in amministrazione diretta dal Consorzio di Bonifica Veronese con proprio personale e mezzi d'opera, con la compartecipazione economica dei privati interessati alla soluzione del problema.

L'opera consiste in una condotta interrata in calcestruzzo armato a sezione circolare che raccoglierà le acque che corrivano da ciascuno dei due sottobacini e le scaricherà nel torrente Novare in un tratto circa 200 m più a valle rispetto alla Corte Palazzina.

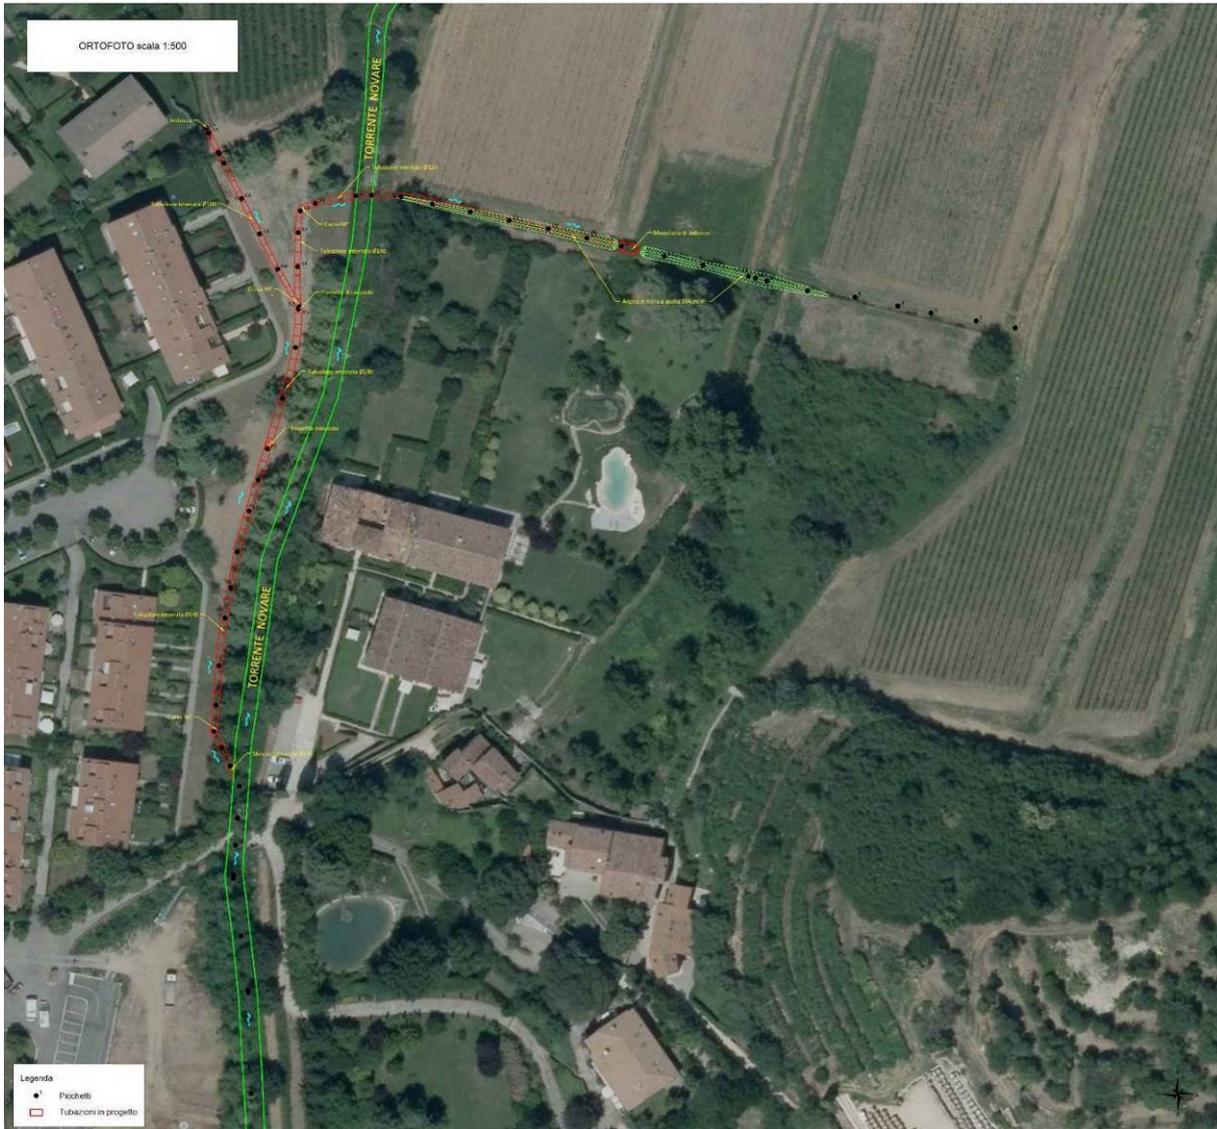
Estratto del progetto dell'opera elaborato dal Consorzio di Bonifica Veronese

La condotta che raccoglie il bacino di sinistra inizierà da un pozzettone di raccolta con dimensioni interne in pianta 500 x 150 cm, protetto da una griglia metallica.

La tubazione sottopasserà l'alveo del Novare e, piegando in direzione sud, raccoglierà le acque del bacino di destra. Da qui la condotta proseguirà con sezione idraulica più grande sino allo sbocco nel Novare, poco a monte del ponte di accesso a Corte Palazzina.

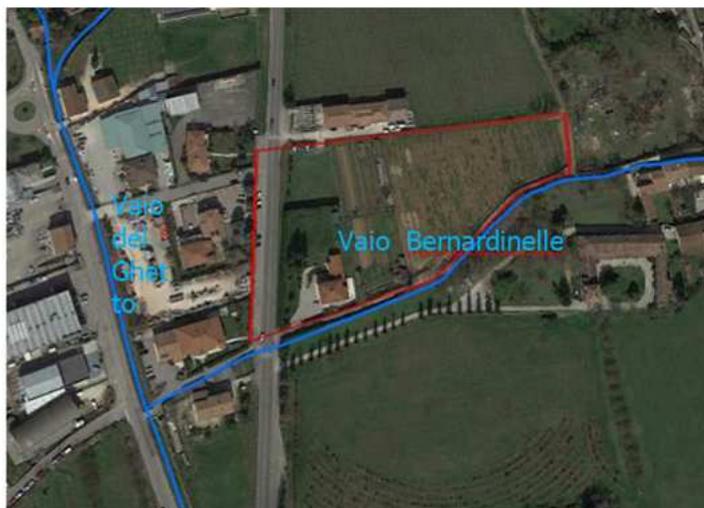
Foto aerea dell'area in esame

Intervento Proposto	Soggetti coinvolti
Collettare le acque raccolte dal Vaio Bernardinelle al Vaio del Ghetto mediante tubazione di grande diametro	Consorzio di Bonifica Comune
Smaltimento nel canale scolmatore previsto dal Consorzio di Bonifica con confluenza in Adige	Privati (mediante accordo con Consorzio di Bonifica Comune di Negrar

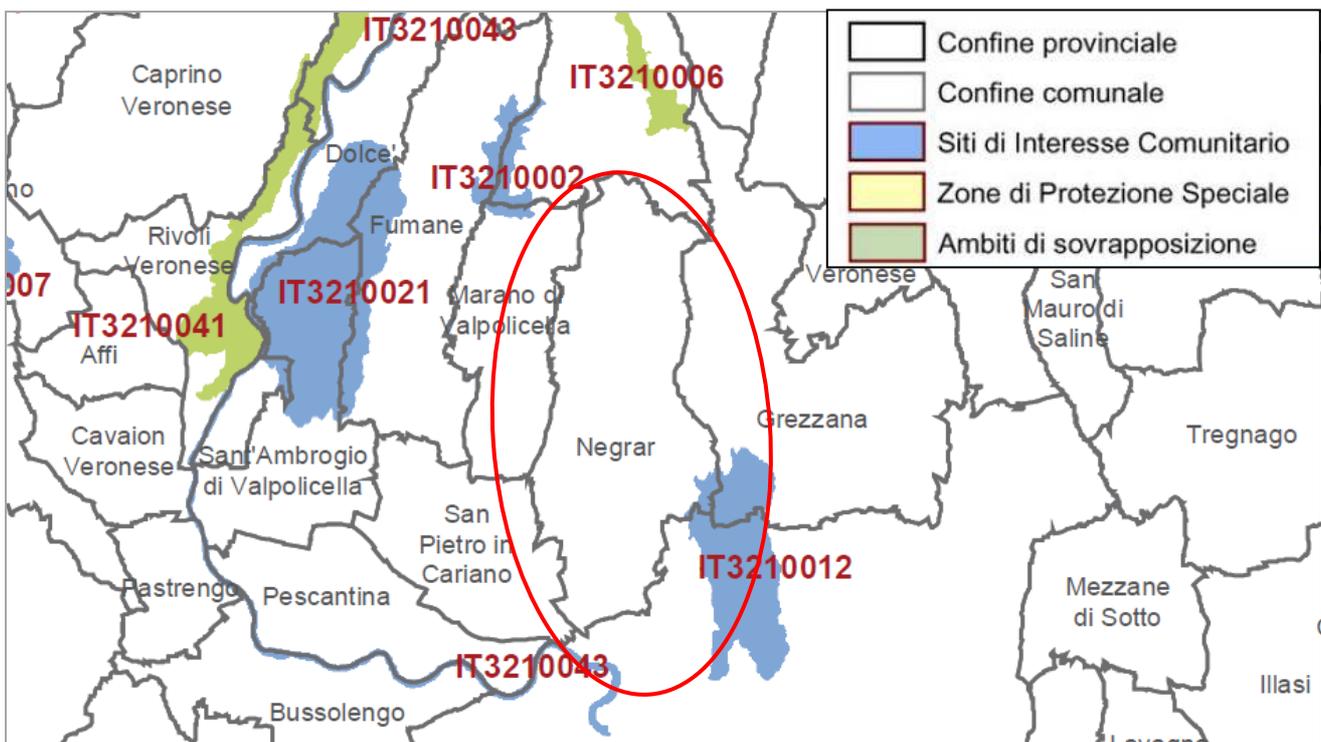
Tavola della Rete Natura 2000 della Regione Veneto con individuazione dell'area oggetto di studio in rosso

Le aree oggetto di studio e per le quali sono stati proposti degli interventi all'interno del Piano delle Acque non ricadono in zone afferenti alla Rete Natura 2000. Nella seguente immagine è possibile osservare la posizione dell'area di intervento rispetto ai siti della Rete Natura 2000 più vicini.

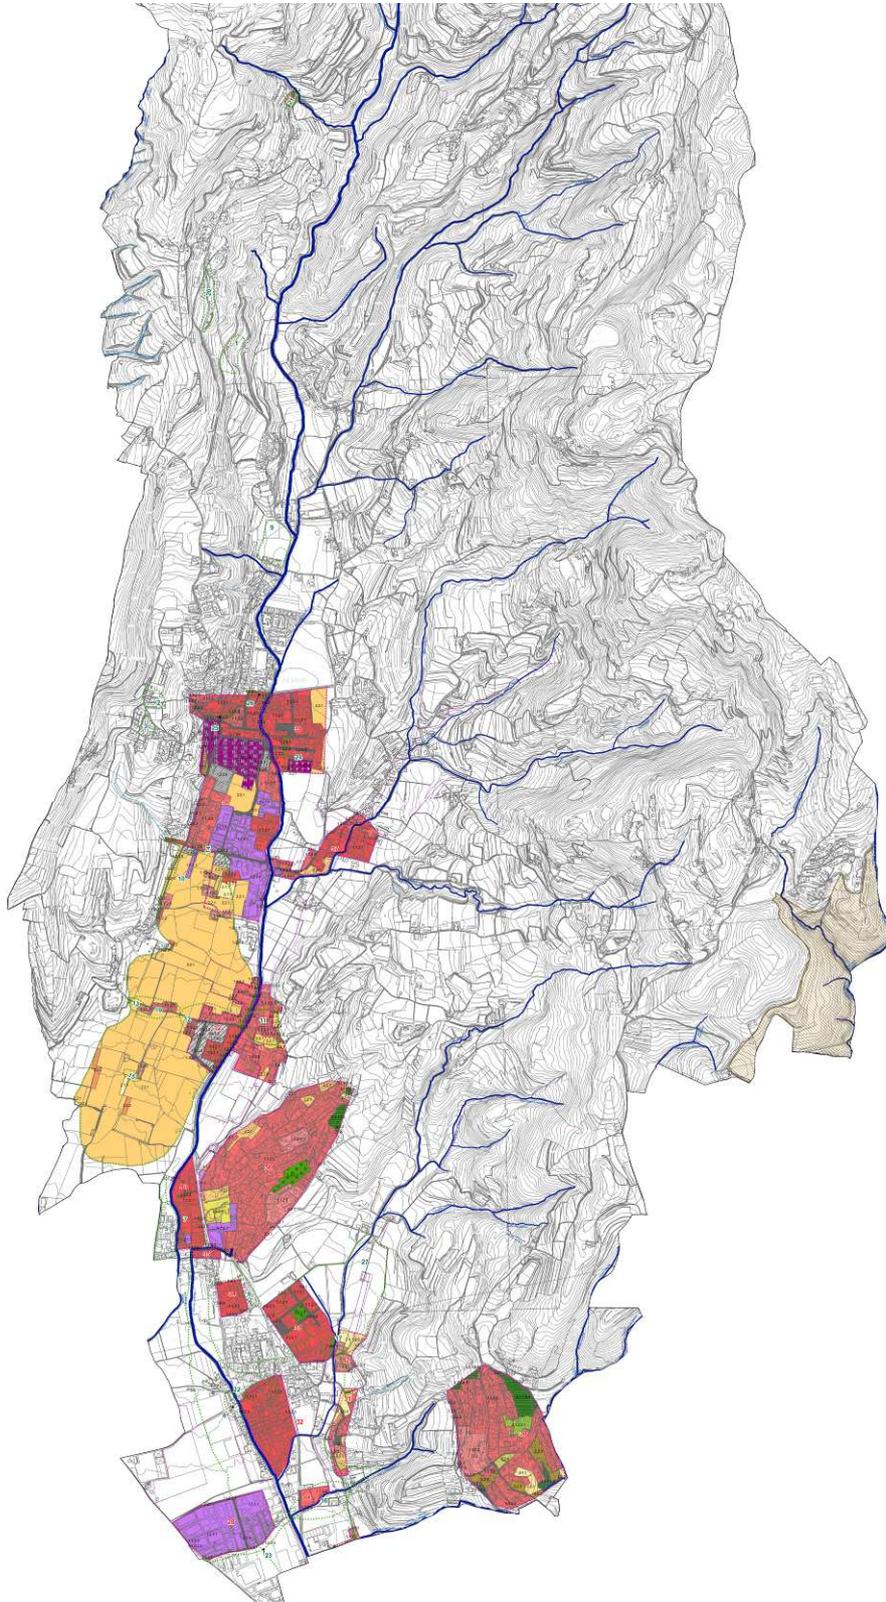
Uso del suolo CCS 2012 nelle aree di intervento

Le aree di intervento sono estese in varie porzioni di territorio comunale. Per l'individuazione delle tipologie di uso del suolo nelle aree direttamente interessate si considera come base di riferimento la Carta Regionale di uso del suolo della Regione Veneto (Corine Land Cover - Livello V).
